Muttenz, Burggasse 8: das älteste Haus im Baselbiet

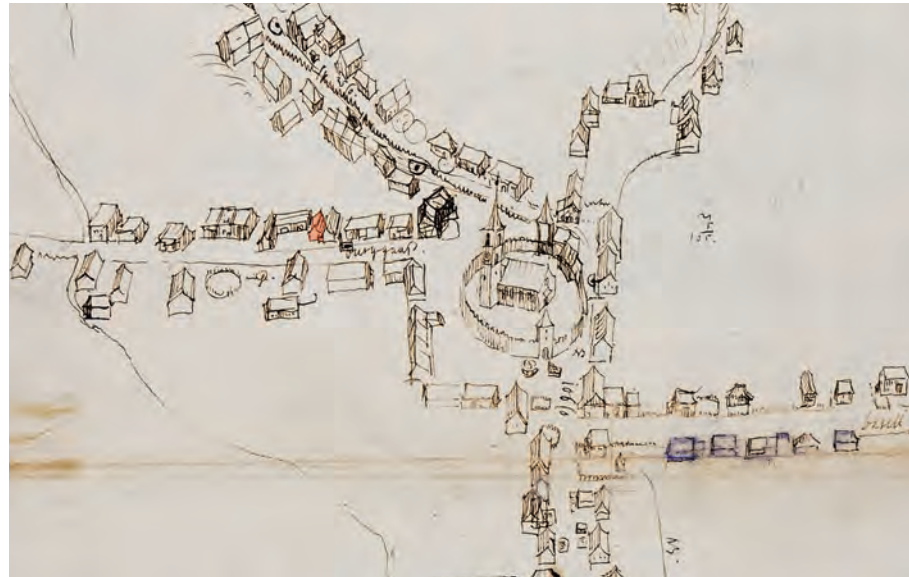
In der Skizze von Georg Friedrich Meyer um 1680 sind an der Burggasse mehrere auffällig schmale, giebelständige Gebäude eingezeichnet (Staatsarchiv Baselland).

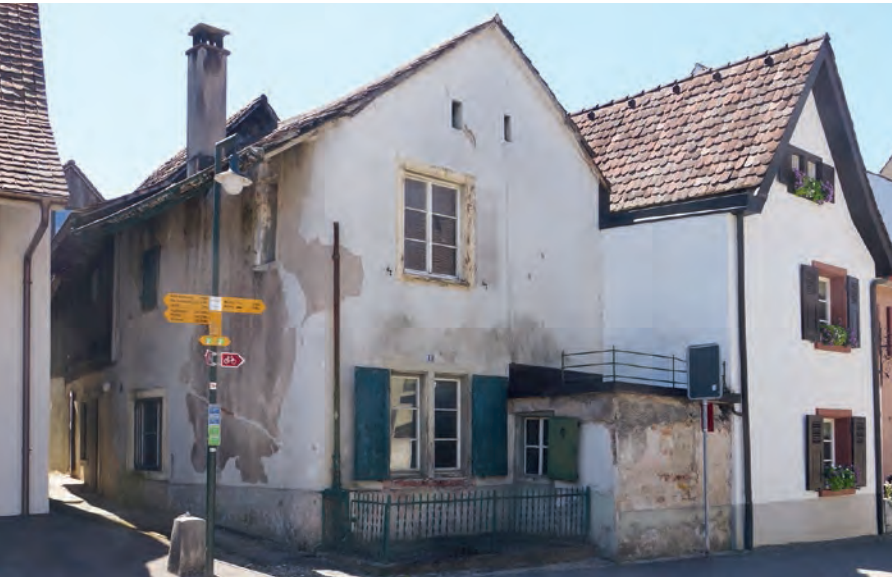
Das Nachbargebäude ist konstruktiv mit dem Haus an der Burggasse verbunden, archäologisch jedoch noch nicht untersucht.

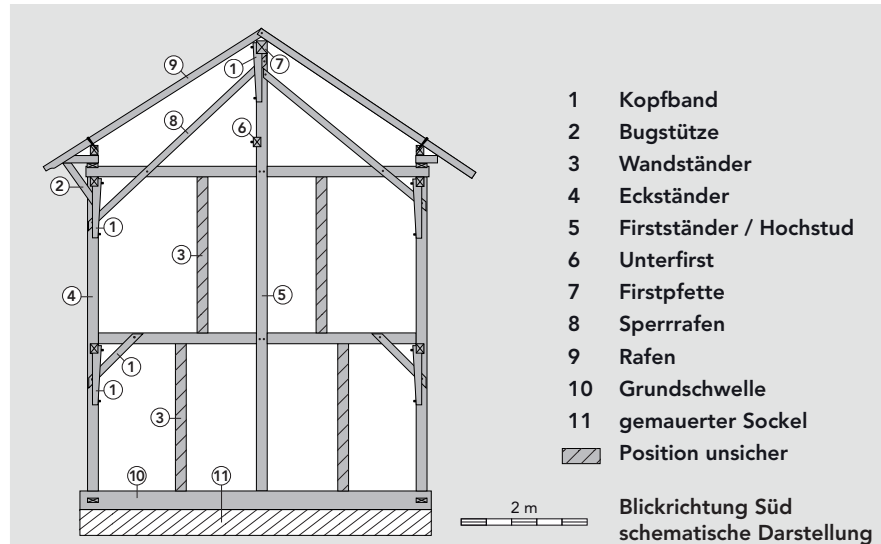
Konstruktionsskizze:
Durch einen separaten Auflagebalken, unterlegt mit jeweils drei (?) Stichbalken, wird das Dach flacher als üblich.

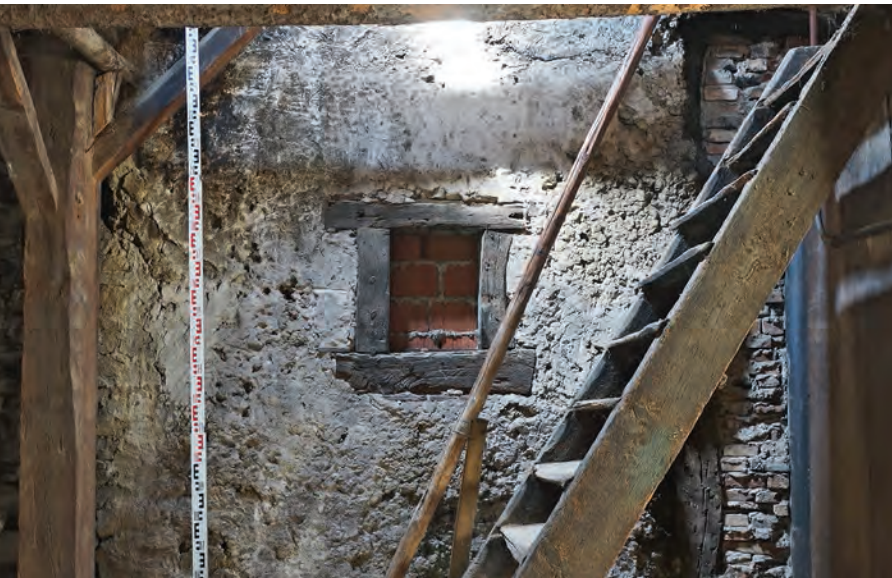
Südliche Giebfassade mit bauzeitlichem Lehmflechtwerk. Der Mörtelputz und das Fenster sind jüngere Zutaten aus der Zeit vor 1652.

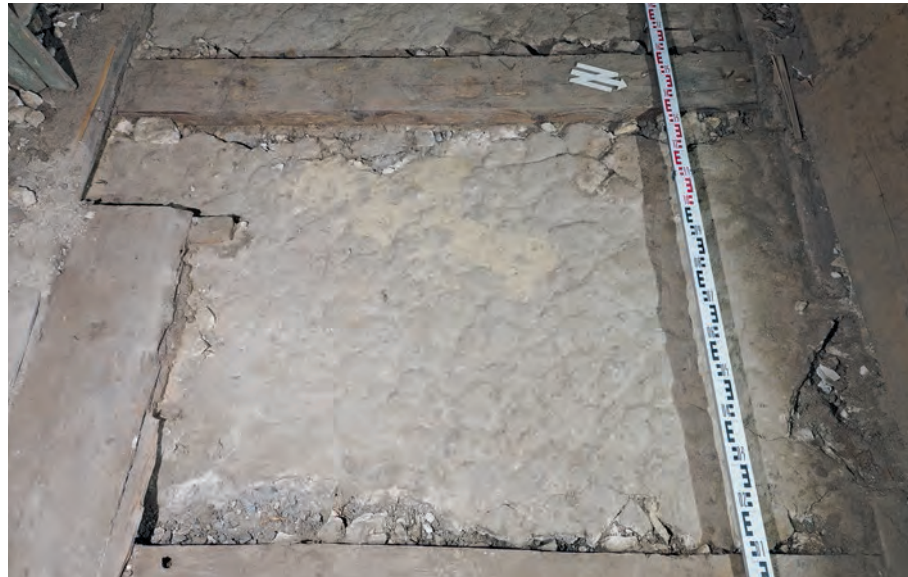
Der Mörtelboden in der Wohnkammer des Obergeschosses, mit Lehmunterbau auf den Deckenbrettern von 1418 liegend (und jüngerer Balkenunterlage).

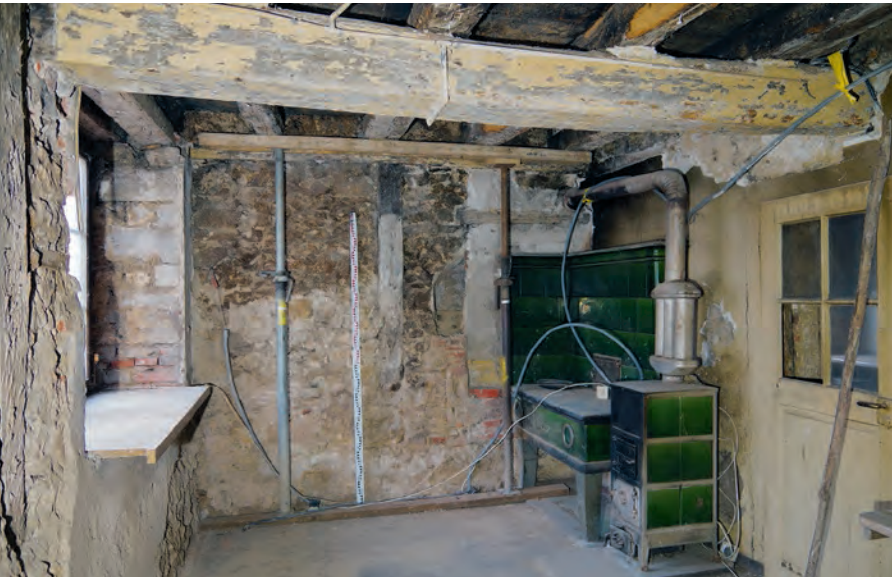
Die Stube im Erdgeschoss. In der Bildmitte ein 1602/03 eingemauerter Wandständler von 1417/18.
